GARAGE H & R LOO BV

Voerendaal, 26.9.2014

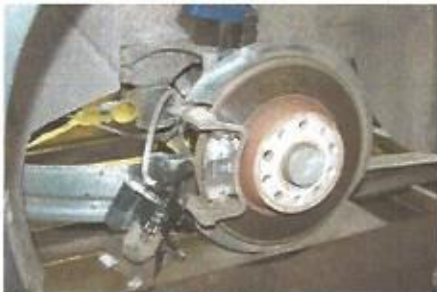
Remklauw met elektronische stelmotor

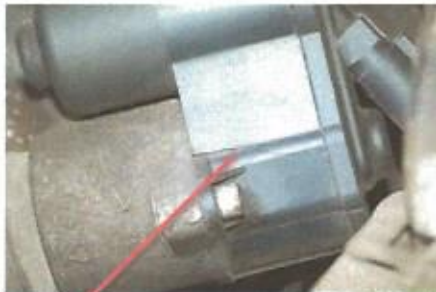
Hij was naar de VW dealer geweest en kreeg te horen dat dit de schakelaar kon zijn of dat hij een update nodig had. Beide waren niet van toepassing. De schakelaar was het niet en de Passat was reeds voorzien van een recente update. Na een diagnose check bij de VW dealer kwam naar buiten dat het probleem de elektronische stelmotor of de elektronische stelmotor met remklauw bij het wiel achter kon zijn. De VW dealer had kenbaar gemaakt dat dit een bekend euvel was. Vocht en corrosie zouden hiervan de oorzaak zijn.

De scheur op de elektronische stelmotor

Kort gesloten met Marco Smeets, de leverancier van Strike Hold, wat de beste remedie was. De grove roest weg halen, alles rijkelijk inspuiten met Strike Hold ook aan de buitenkant van de scheur van de elektronische stelmotor (niet uitwendig open maken) en 5 tot 10 minuten laten inwerken en vervolgens alles weer in elkaar zetten. Strike Hold tijd geven om te kunnen werken.

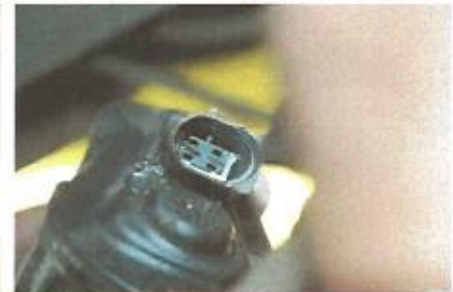
Wij hadden zo'n goeie ervaringen met de Strike Hold en hebben dit met de klant overlegt om dit enigszins te proberen. Het zou 1 uur werk zijn om alles los te maken, in te spuiten en vervolgens alles weer in elkaar te zetten. De klant had voor ons voorstel gekozen. Het was dit of minimaal € 500.- betalen, een andere keuze was er niet. Alles los gemaakt en warempel wij zagen een scheur aan de buitenkant van de elektronische stelmotor. Daar kon dus het vocht naar binnen komen ! De stekkers los gemaakt en daar zagen we ook dat de stekkers gecorrodeerd waren en dat er ook vocht aanwezig was.

Vocht & corrosie in de elektronische stelmotor
